DENDROLOGICKÝ PRŮZKUM
návrhy zeleně ke kácení při revitalizaci „ Letňanské lentilky“

Lokalita: ulice Jančova, Místecká, Krausova, Malkovského, Kuželova
Praha 18 Letňany

Datum: **únor 2014**

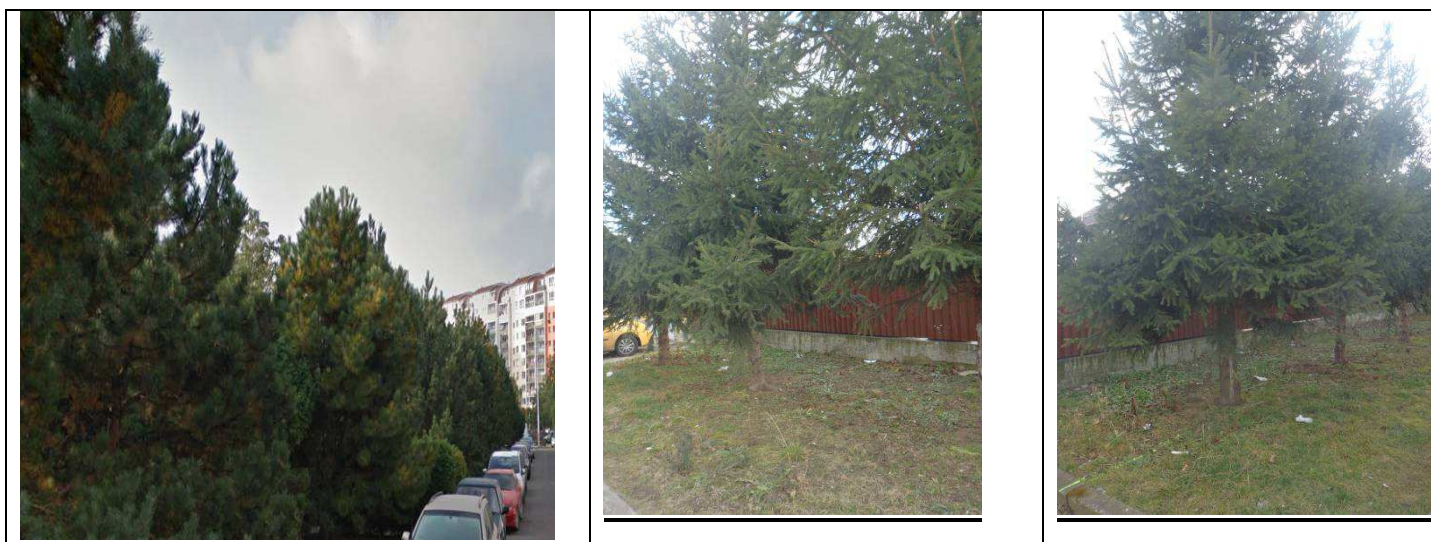
ulice Jančova:

Jedná se o souvislý pás uličního stromořadí *Pinus nigra* borovice černé a *Picea abies* smrku ztepilého v zatravněné ploše. Tyto stromy se střednědobou perspektivou vytváří významné hlukové a estetické odclonění soukromých zahrad rodinných domů a přilehlé komunikace a proto **navrhují jejich zachování**. Navrhované rozšíření parkovacích míst – vytvoření zpevněné plochy se bezprostředně dotýká kořenového prostoru stromů, v jejichž blízkosti je plánovaný výkop, respektive tam, kde plánovaný výkop zasahuje do chráněného kořenového prostoru vymezeného průmětem koruny rozšířeného o 1,5m (dle ČSN 83 6091). Návrh technologie provedení prací a ochrany stromů při stavbě řeší přímý střet dotčených stromů s plánovanou stavbou a stanoví postupy pro minimalizaci škod u těch stromů.

fyziologické vitalitě v důsledku poškození terminálu a nedostatku prostoru **doporučuji k odstranění**.

Soliterní stromy (inv.č.12-17 a 73) jsou s poškozenými bázemi kmene sečením, což se projevuje na jejich nízké fyziologické vitalitě i zhoršené biomechanické stabilitě. Neperspektivní jedinci v přímém konfliktu se stavbou **doporučuji k odstranění**.

Pás stromů rostoucích v těsné blízkosti budovy (inv.č. 19-24) s poškozenými kořenovými náběhy, kodominantními větvenými nebo poškozeným terminálem, tudíž s minimální perspektivou. U *Picea abies* smrků ztepilých by probíhající stavbou došlo k významnému narušení jejich stability, proto vzhledem k typu taxonu a konfliktu stromů s budovou **doporučuji odstranit**.

Keře stálezelené *Taxus baccata* tis červený a *Ilex aquifolium* cesmína ostrolistá (inv. č. 65,66,68,69,70) jsou hodnotné perspektivní keře a jako takové je **doporučuji zachovat**. Navrhované rozšíření chodníku a vytvoření zpevněné plochy se bezprostředně dotýká kořenového prostoru keřů, v jejichž blízkosti je plánovaný výkop, respektive tam, kde plánovaný výkop zasahuje do chráněného kořenového prostoru vymezeného průmětem koruny rozšířeného o 1,5m (dle ČSN 83 6091). Návrh technologie provedení prací a ochrany stromů při stavbě řeší přímý střet dotčených stromů s plánovanou stavbou a stanoví postupy pro minimalizaci škod u těch stromů. (viz. *Navrhované technologie ochrany, dodržení stanovených zásad a Minimalizace poškození nadzemních částí stromů*).

Acer pseudoplatanus – javory kleny (inv.č.504, 506) jsou součástí perspektivního stromořadí dospívající stabilizované výsadby, z tohoto důvodu **doporučuji zvážit možnost posunu** „modré lentilky – sportovní hřiště“ tak, aby tento kosterní kompoziční prvek **zůstal zachován jako celek**. Javor s inv. č. 505 jeví známky zbytkové fyziologické vitality a zdravotního stavu v důsledku rozsáhlého poškození kmene. Z důvodu kompozičního zachování celistvosti objektu **navrhují výměnu**.

- v úsecích vymezených okapovou linií koruny (uvnitř) bude výkop prováděn ručně, v ostatních úsecích může být výkop hlouben strojně za předpokladu použití malé mechanizace.

- kořeny ve výkopu budou odborně přerušeny –za přítomnosti TD pro zeleň, v případě výskytu kořenů nad 30 mm bude o jejich přerušení individuálně rozhodnuto TD pro zeleň.

- výkop bude v úsecích vymezených okapovou linií stromů opět ihned zasypán, pokud bude výkop otevřen více než 48 h budou jeho hrany zvlhčovány kropením vodou.

- způsob hutnění výkopu v místě výskytu případných zachovaných kořenů bude po jeho zasypání konzultován s TD pro zeleň.
- pokud se bude odstraňovat kryt celého chodníku (nebo jeho větší části), bude proti poškození kmenů zřízena ochrana kmenů dle ČSN 83 9061 bedněním. V případě, že bude odstraněn kryt jen v pásu výkopu, nemusí být bednění kmenů zřizováno, pokud bude zabráněno mechanickému poškození kmenů šetrnou prací.

- je zakázán pojezd po nezpevněných plochách výsadbových mís stromů.

- výkopek ani odstraněný kryt chodníku nebude ukládán ke stromům.

- nadzemní části dřevin dotčených stavbou, ani těch okolních nesmí být poškozeny (zejm. mechanické poškození manipulací stavební techniky).
- větve vybraných stromů mohou být mírně zredukovány pro zajištění dostatečného světlého profilu pro nezbytný pohyb a práci mechanizace a z důvodu komparace (srovnání) množství asimilační plochy a kořenové soustavy. Řez provede odborná arboristická firma před zahájením stavebních prací. Technologie řezu bude odpovídat platným standardům pro řez stromů.
- pokud nebude provedeno ochranné oplocení, bude zřízena ochrana kmenů dle ČSN 83 9061 bedněním. Bednění kmene nemusí být zřizováno v případě dostatečného odstupu práce od kmenů stromů (min. 2m) v případě, že bude vyloučeno jejich poškození pohybem mechanizace a prací.

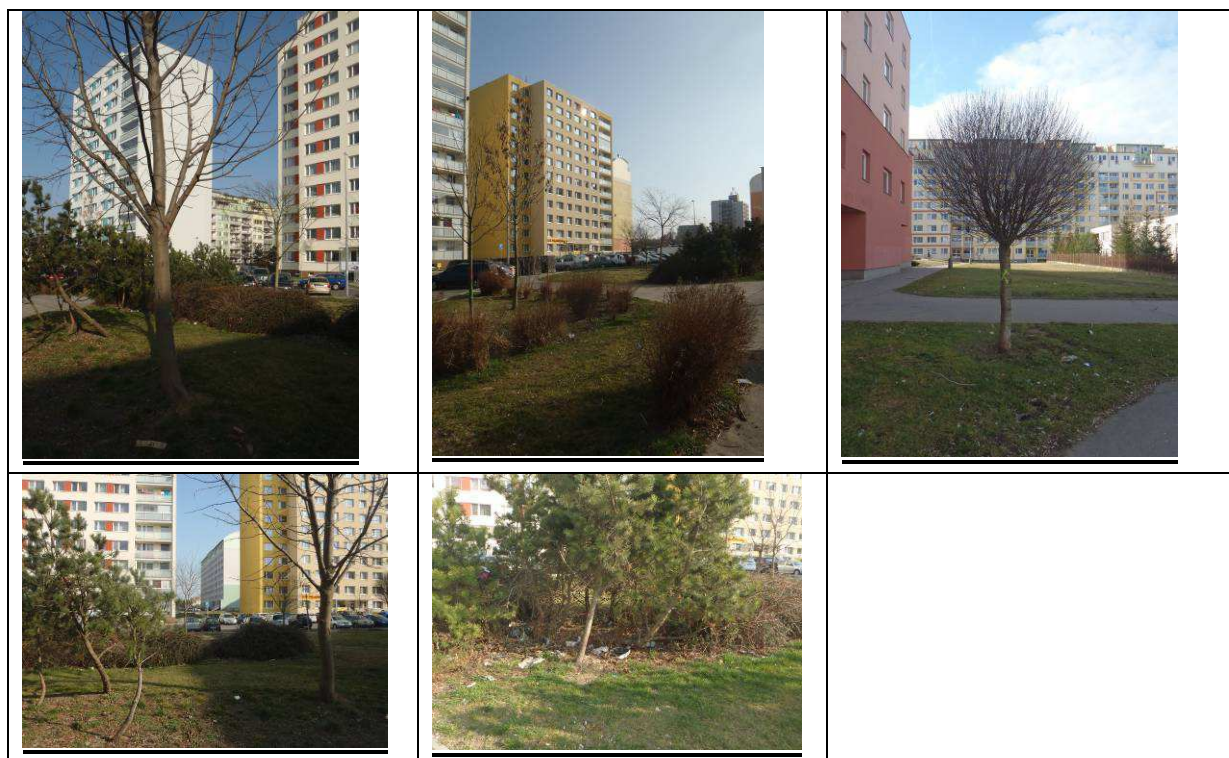
ulice Krausova:

Plocha se skupinou stromů a keřů vysazených bez zjevného kompozičního záměru. Stromy s bázemi poškozenými sekáním snižuje jejich biomechanickou stabilitu a proto je i přes dobrou fyziologickou vitalitu jejich perspektiva krátkodobá. Keře s výrazným přeštíhlením kmene z důvodu nedostatku prostoru jsou skládkou odpadků. **Doporučuji k odstranění.** Strom inv. č. 86 *Prunus fruticosa* 'Globosa' je hodnotný perspektivní jedinec, proto doporučuji **zvážit úpravy v projektové dokumentaci** tak, aby mohl být tento jedinec zachován.

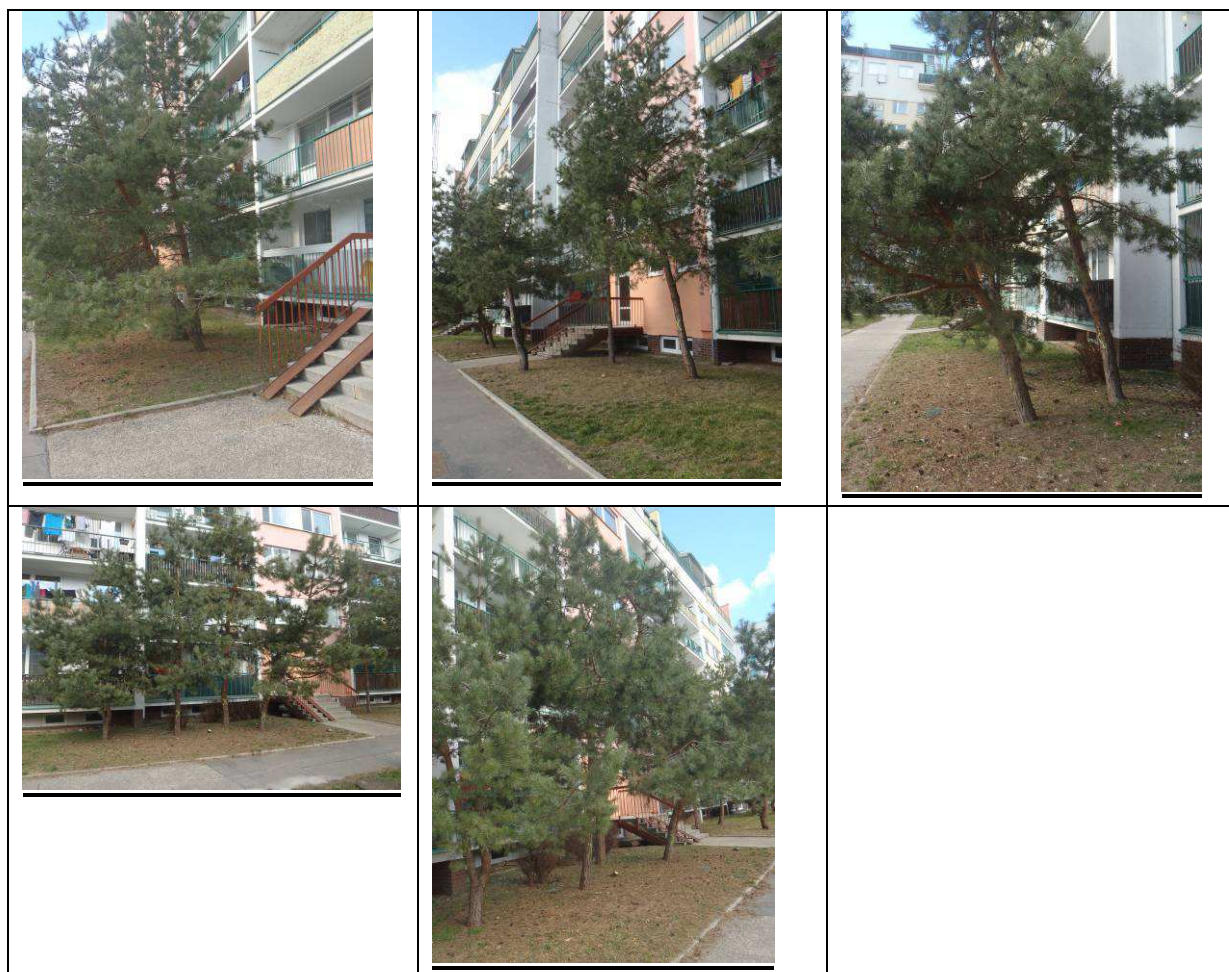
ulice Malkovského:

Skupina *Pinus sylvestris* borovic lesních (inv.č.47-55) rostoucích v nedostatečné vzdálenosti od obytných budov. Koruny vzrostlejších jedinců v přímém konfliktu s okny a balkony domu, vzhledem k habitu taxonu, asymetrii koruny a náklonu kmene nelze řešit lokální redukcí směrem k překážce. Všechny tyto parametry v kombinaci s nedostatkem prostoru pro růst borovic snižují perspektivu na střednědobou až relativně krátkodobou, avšak bez negativního vlivu na provozní bezpečnost. Vzhledem k celkové obnově kompozice plochy **navrhují ke kácení.**
